## Innenhoffassaden aus PVC

Jonas Rissler und Johannes Hollnberger

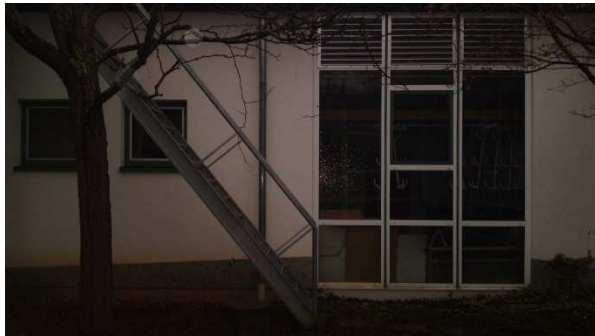
Aufteilung:

Kleine Kunststoff-Fassade hinter der sich der Lackierraum befindet. Dieser wird durch die Fassade mit Frischluft versorgt. Nebenan befinden sich noch zwei Holz-Metall Lochfenster.

Anschlüsse: Das Nördlich liegende Element ist zwischen zwei betonmauern eingefasst und von außen eingeputzt. Unten sitzt das Element auf der Betonbodenplatte und oben ist sie direkt an den durchgehenden Doppel T-Träger angeschlossen. Die zwei Holz-Metall Fenster sind ringsum in eine Betonaussparung angebracht und von außen eingeputzt.

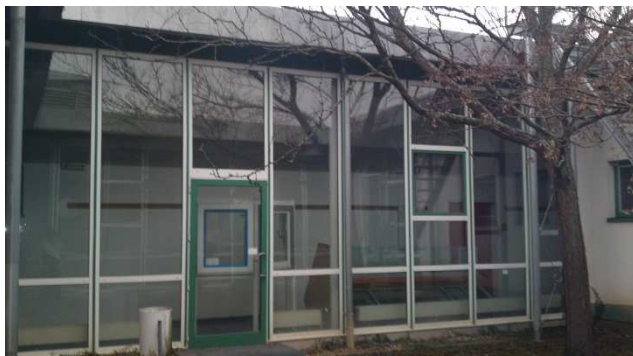
Aufteilung Westseite:

Kunststoff-Fassaden hinter denen sich je ein Flur befindet. In den Fassaden befinden sich Fluchttüren.

Anschlüsse: Die Fassaden sind Richtung Nordseite an die Betonwand angeschlossen und von außen verputzt. Südlich sind die Elemente nur an die Betonwand angeschlossen und mit einem Winkelprofil mit der Südfassade verbunden. Unten sitzt das Element auf der Betonbodenplatte und oben ist sie direkt an den durchgehenden Doppel T-Träger angeschlossen.

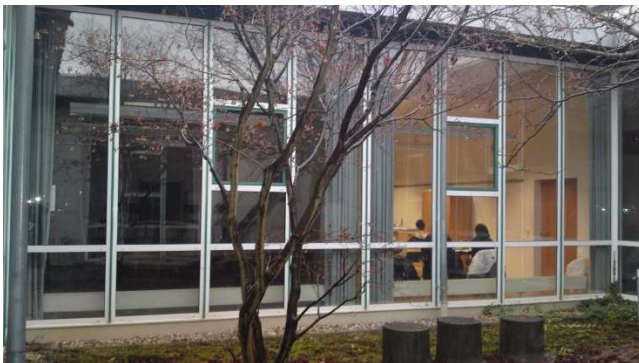
Aufteilung:

Kunststoff-Fassade hinter der sich 2 Lehrsäle befinden.

Anschlüsse: Die Fassade ist an die Betonmauern angeschlossen und mit einem Winkelprofil an die Ost- und Westfassade verbunden. Unten sitzt das Element auf der Betonbodenplatte und oben ist sie direkt an den durchgehenden Doppel T-Träger angeschlossen.

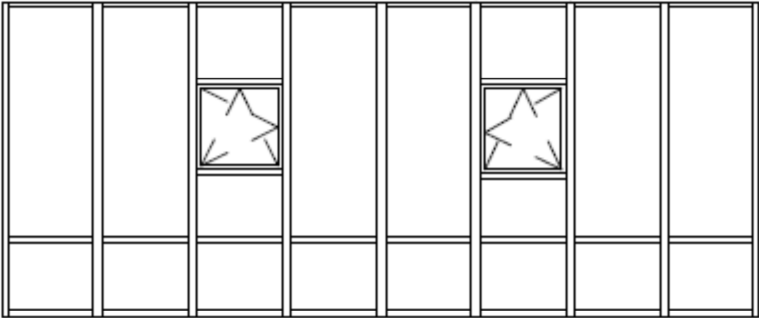
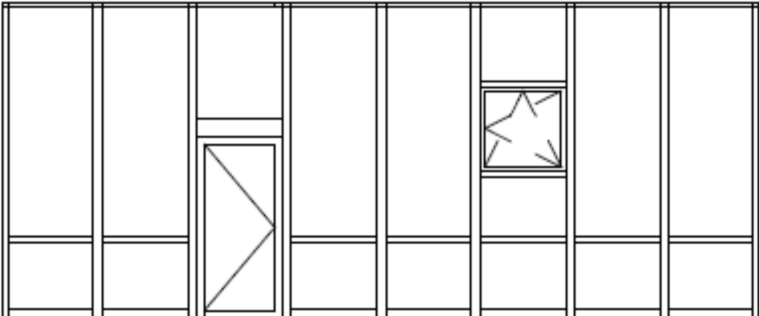
**Ist Zustand der Kunststofffassade:**

Die Kunststofffassadenkonstruktion ist für diese Dimensionierung nicht geeignet da die Lasten nicht ausreichend abgetragen werden können. Zusätzlich wurde die Längenausdehnung nicht berücksichtigt. Für die relativ schwach dimensionierten Riegel sind die oberen Festverglasungen zu schwer was sich dadurch bemerkbar macht, dass sich diese stark durchbiegen.

Da die Elemente unten direkt an der Bodenplatte und oben an den durchgehenden Stahlträgern befestigt sind geht über diese dadurch entstandenen Schwachstellen der Konstruktion viel Energie verloren. Außerdem ist der U-Wert des Glases mit  $3,0 \text{ W/m}^2\text{K}$  ungenügend was den Gesamtwert der Fassade auf  $2,9 \text{ W/m}^2\text{K}$  herauf setzt.

Die Fassadenkonstruktion ist nach dem heutigen Stand der Technik nicht ausreichend wärmegeklämt dadurch geht viel Wärmeenergie verloren was hohe Kosten verursacht. Statisch ist das Element nur ungenügend dimensioniert.
